ATUALIZE-SE

BACK FIRE

Um dos principais problemas em veículos convertidos a GNV

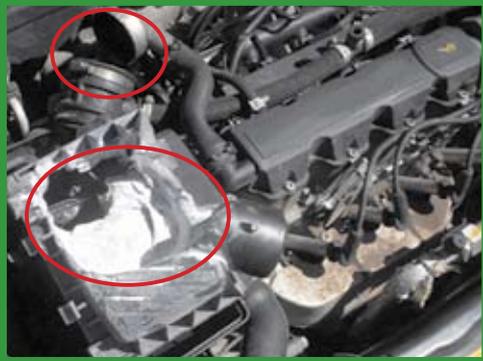
Efeitos do fenômeno

Este fenômeno ocorre sempre que as válvulas de admissão e escape estejam abertas ao mesmo tempo e ainda exista queima na câmara de combustão, podendo acarretar vários danos aos componentes do sistema de admissão (alojamento do filtro, coletor de admissão de plástico, etc).

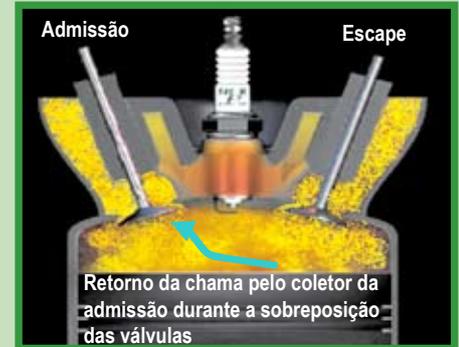
Ilustração do fenômeno

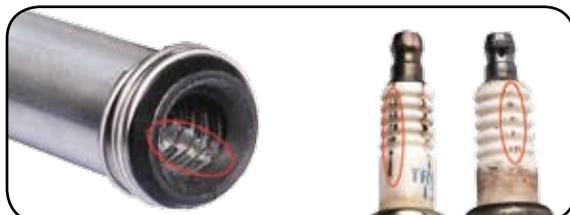
O GNV apresenta resistência dielétrica maior que a Gasolina e o Álcool, resultando no aumento da tensão requerida para o centelhamento da vela, diminuindo assim a vida útil dos componentes do sistema de ignição.

Nota: Principais danos às velas e cabos em kits irregulares

Flash Over na Vela e no Cabo de Ignição*

- Dica:** 1- Substituir as velas e cabos na metade da vida útil recomendada para uso na gasolina ou álcool;
- 2- Utilizar o variador de avanço, pois o mesmo permite que a centelha ocorra em um momento de menor pressão na câmara diminuindo a tensão para o centelhamento da vela;
- 3- Trabalhar com mistura adequada, pois misturas pobres aumentam a resistência dielétrica;
- 4- Sempre que possível utilizar vela de maior ignibilidade (Ex.: Vela Green, Platina, etc.).

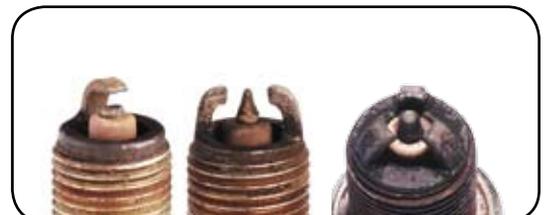
Desgaste prematuro nas Velas de Ignição.
